URGENT veiligheidsbericht

Ultrasound systemen uit de 5000 Compact-reeks (modellen 5500 en 5300)
Probleem met adapter voor meerdere poorten die brandwonden in de slokdarm kan veroorzaken

April 2024

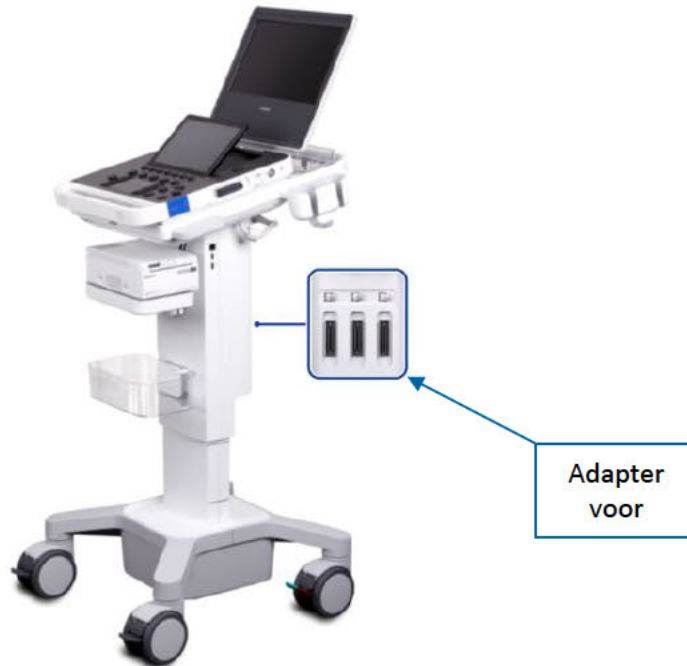
De ultrasound systemen uit de 5000 Compact-reeks met de optionele Deluxe- en Premium-cart worden geleverd met een MPA-adapter (adapter voor meerdere poorten) zoals in afbeelding 1 hieronder wordt weergegeven. Met deze adapter voor meerdere poorten kunnen maximaal drie transducers worden aangesloten.

Afbeelding 1. Adapter voor meerdere poorten weergegeven op een ultrasound systeem uit de 5000 Compact-reeks

Als tijdens een procedure waarbij meerdere transducers zijn aangesloten op de Compact 5000, waarvan er één een transoesofagale echocardiografie (TEE)-transducer is en er beeldvorming wordt uitgevoerd met een van de andere transducers, kan de TEE-transducer stroom blijven ontvangen, waardoor de transducerkop de vastgestelde temperatuurlimiet (43 °C/109,4 °F) kan overschrijden. Deze foutconditie wordt veroorzaakt door de trillingen die worden veroorzaakt door het loskoppelen en (opnieuw) aansluiten van de transducer(s).

Als de TEE-sonde tijdens alle hierboven beschreven stappen *niet* is geselecteerd, is het mogelijk dat de MPA de stroom naar de TEE-sonde laat leiden. Onder deze omstandigheden wordt de temperatuurbewakings- en -controlefunctie voor de TEE-sonde omzeild, waardoor de temperatuur van de TEE-transducerkop de vastgestelde temperatuurlimiet kan overschrijden.

- 2) De wagen die bij het systeem wordt gebruikt heeft een adapter met meerdere poorten, zoals weergegeven in afbeelding 1 hierboven.

Optie 2: wanneer u een transducer toevoegt aan of verwijdert van de MPA, moet u de MPA-connector loskoppelen en opnieuw aansluiten op de connectorpoort van het Compact 5000-systeem, gevolgd door een transducerselectie op het aanraakscherm. Door deze stap uit te voeren bij het toevoegen of verwijderen van een transducer, worden de bewakings- en besturingssystemen opnieuw geïnitieerd.

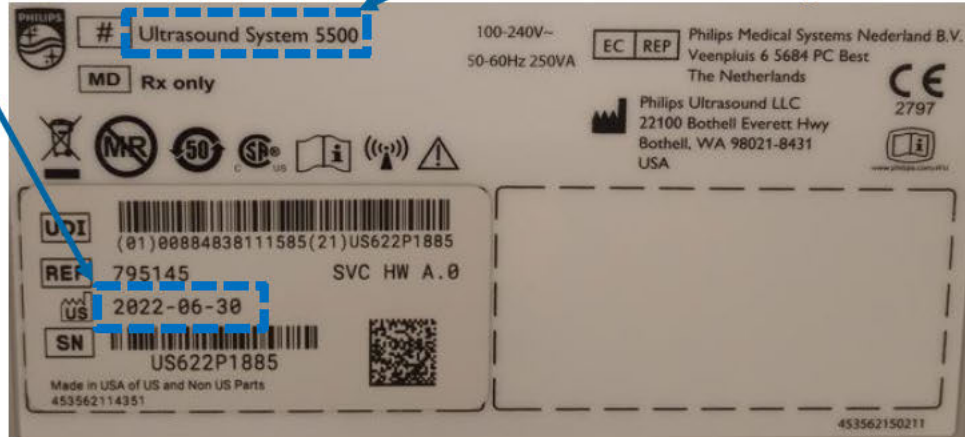
- 1) De modelnaam die op het label wordt aangegeven (aan de onderkant van het systeem) is 'Ultrasound Systeem 5500' of 'Ultrasound Systeem 5300'. Afbeelding 2 is als voorbeeld hieronder weergegeven. En:

Afbeelding 2. Voorbeeld van een systeemplaat

Productiedatum

Modelnaam: Ultrasound Systeem 5500 of
Ultrasound Systeem 5300

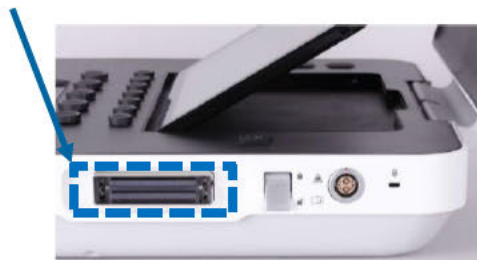
Afbeelding 3. Poort aan de zijkant voor een rechtstreeks aangesloten transducer

Optie 1: om dit probleem te voorkomen moet u bij gebruik van de TEE-transducers deze rechtstreeks op het Compact 5000-systeem aansluiten via de poort aan de zijkant van het systeem zoals weergegeven in afbeelding 3 hieronder.

Het probleem wordt geassocieerd met de MPA, dus het probleem wordt vermeden door de poort op de Compact 5000 rechtstreeks te gebruiken.
