21 januari 2025

DRINGENDE VEILIGHEIDSKENNISGEVING VAN MEDISCHE HULPMIDDELEN

Model 1000 SenTiva™ en Model 1000-D SenTiva Duo™ VNS Therapy™-generatoren

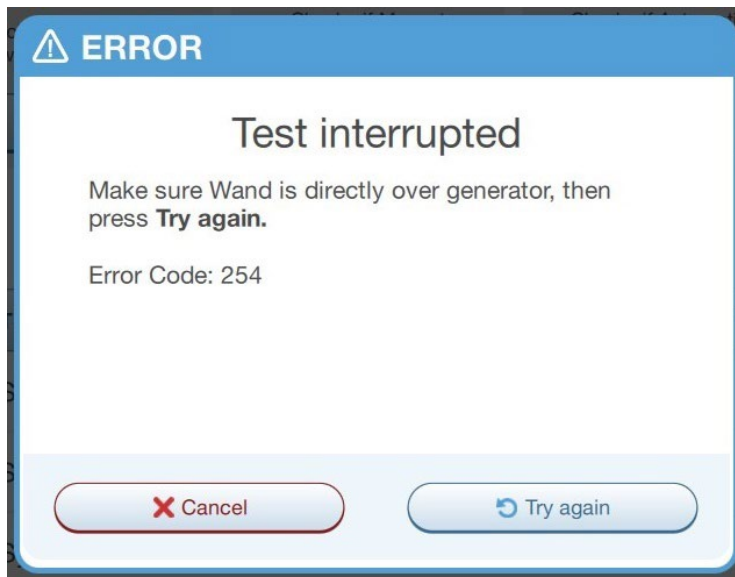
- Voer voor alle generatoren bij elk bezoek aan de kliniek een on-demand systeemdiagnostetest uit (via het tabblad Diagnostics [Diagnose] in de programmeersoftware) om de goede werking van de generator te bevestigen. Een generator met een magneetschakelaar die vastzit in de gesloten stand geeft 'Error Code 254 – Test Interrupted' (Foutcode 254 – Test onderbroken) weer op een Model 3000-programmer wanneer een diagnostische test wordt uitgevoerd met het VNS Therapy-programmeersysteem (zie afbeelding 1).

Afbeelding 1: Bericht 'Error Code 254 – Test Interrupted' (Foutcode 254 – Test onderbroken) verschijnt tijdens systeemdiagnostetest

2. Neem contact op met LivaNova Customer Quality per telefoon via +1-281-228-7330 of per e-mail via cservices@livanova.com als communicatie met de generator met behulp van het VNS Therapy-programmeersysteem aangeeft dat:

- i. diagnostische tests niet kunnen worden uitgevoerd (Foutmelding 'Error Code 254 – Test Interrupted' [Foutcode 254 – Test onderbroken]);
 - ii. de programmeerwijzigingen niet kunnen worden uitgevoerd (Foutmelding 'Error Code 254 – Apply Changes Interrupted' [Foutcode 254 – Wijzigingen toepassen onderbroken]); of

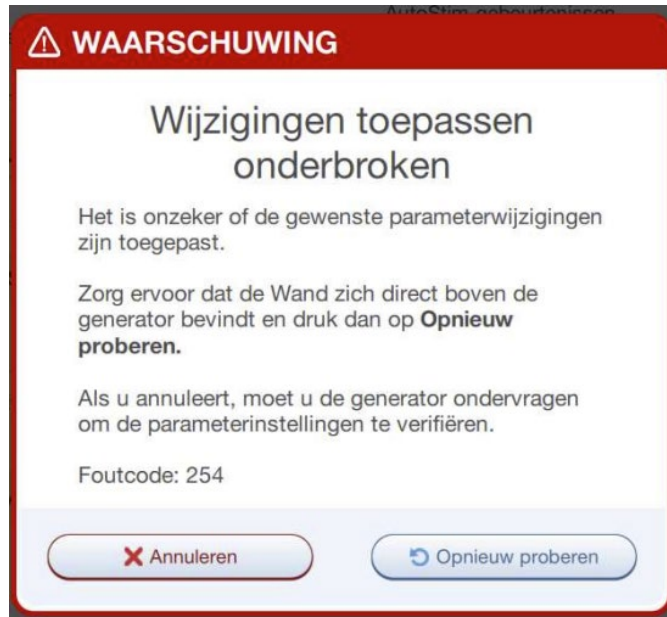
- Een generator met een magneetschakelaar die vastzit in de gesloten stand kan ook voorkomen dat parameterwijzigingen worden doorgevoerd met het programmeersysteem. De programmer kan 'Error Code 254 – Apply Changes Interrupted' (Foutcode 254 – Wijzigingen toepassen onderbroken) weergeven (zie afbeelding 2).

Afbeelding 2: Bericht 'Error Code 254 – Apply Changes Interrupted' (Foutcode 254 – Wijzigingen toepassen onderbroken) verschijnt tijdens het programmeren

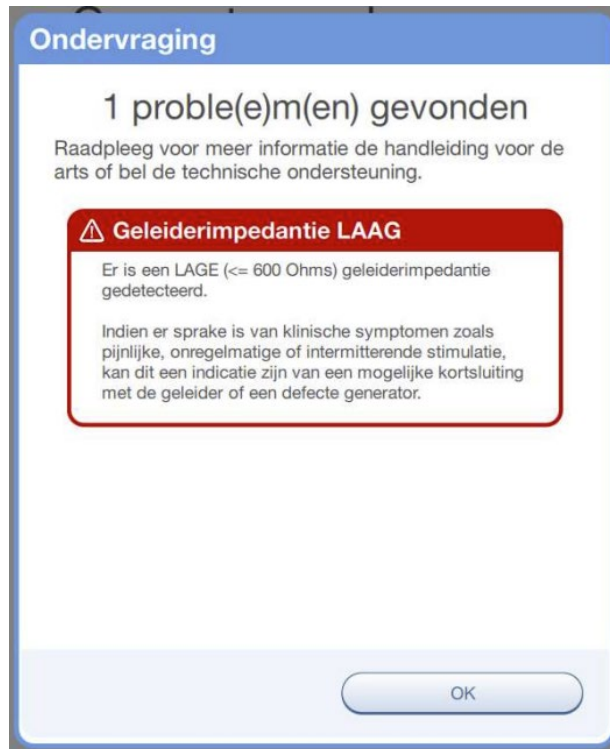
- Een on-demand systeemiagnostetest kan bij sommige generatoren met een magneetschakelaar die vastzit in de gesloten stand resulteren in een LAGE geleiderimpedantie (zie afbeelding 3).

Afbeelding 3: Foutmelding lage geleiderimpedantie

- iii. de systeemiagnostetest een geleiderimpedantieresultaat 'LOW' (LAAG) weergeeft.
3. Moedig patiënten aan om het volgende te doen:
 - i. U op de hoogte brengen als ze een verandering in klinische symptomen waarnemen (bijv. toename van aanvallen of depressieve symptomen).
