Veiligheidskennisgeving (update) - Urgente verwijdering van medisch hulpmiddel

Defecte greepkabels op de Vinci X-, de Vinci Xi- en dVS-Tenaculumtang en Small Graptor™ (ISIFA2024-10-C)

Urgente correctie van medische hulpmiddelen - Defecte gripkabels op da Vinci X en Xi Tenaculum-tang en Small Graptor™ (ISIFA2024-10-C)

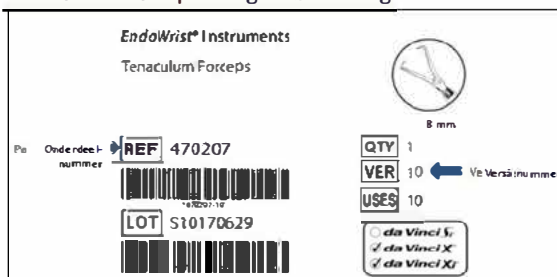
Afbeelding A: Locatie van het onderdeelnummer en de versie op de instrumentenverpakking

Afbeelding A en B hieronder helpen u om het onderdeelnummer en de versie te achterhalen op de instrumentverpakking en behuizing.

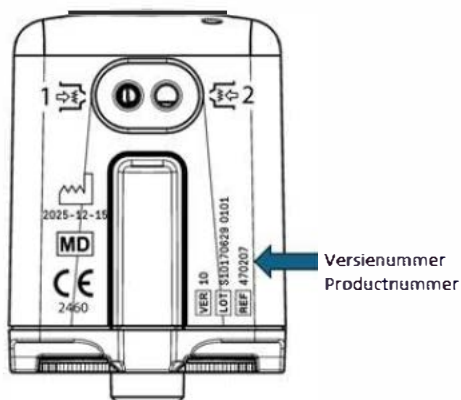
Afbeelding B: Locatie van het partijnummer, het lotnummer en het versienummer op de behuizing van het instrument

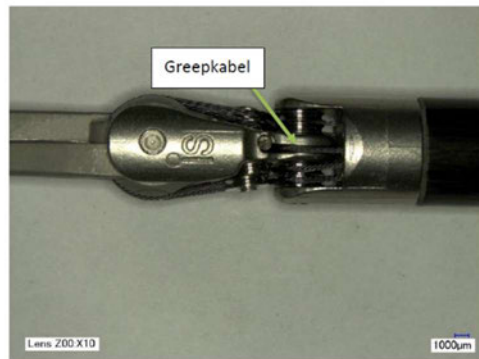
Afbeelding A: een voorbeeld van een onbeschadigde gripkabel, 10x uitvergroot, op een da Vinci Xi Tenaculum-tang.

De onderstaande afbeeldingen, Afbeelding A, tonen een onbeschadigde gripkabel in de Tenaculum-tang en Afbeelding B toont een onbeschadigde kabel in de Small Graptor.

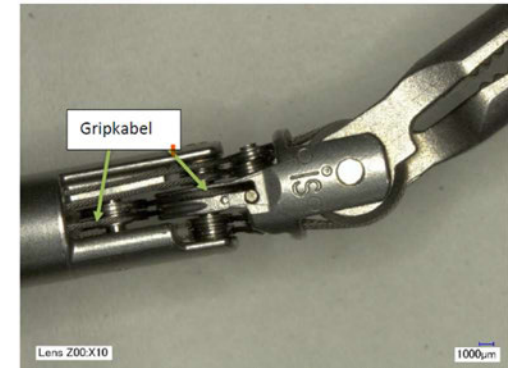
Afbeelding B: een voorbeeld van een onbeschadigde gripkabel, 10x uitvergroot, op een da Vinci Xi Small Graptor-instrument.

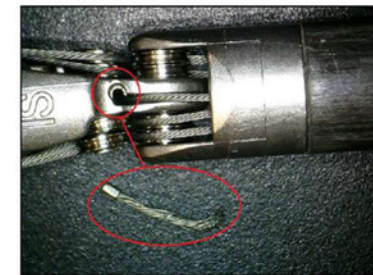
Een gripkabel kan gedeeltelijk (d.w.z. gerafeld) of helemaal (d.w.z. kapot) defect raken. Een kapotte gripkabel kan leiden tot verlies van gripvermogen, blootstelling aan gerafelde kabels of er zouden wolframkabeldeeltjes in de patiënt kunnen vallen. Van een defecte gripkabel kunnen fragmenten loskomen en de krimpbus kan van het instrument losraken (zie Afbeelding C).

Afbeelding C: Voorbeeld van een griepkabelfragment.

Zowel de Tenaculum-tang als de Small Graptor hebben een krimpbus aan het distale uiteinde. Daarom is het als de gripkabel breekt mogelijk dat een gedeelte van de krimpbuszijde van de kabel als fragment naar buiten valt en in de patiënt terecht komt.

Wanneer een kabel defect is, moet op eventuele fragmenten worden geïnspecteerd voordat u de ingreep voltooit.
