Field Safety Notice
BERICHT INZAKE DE VEILIGHEID IN HET VELD
Agilia Connect VP Range – Valse “Lucht in systeem” alarmen

Onderwerp: Veldveiligheidsbericht betreffende valse “Lucht in systeem” alarmen die optreden op Agilia Connect VP-pompen met softwareversies 4.2 of 4.3

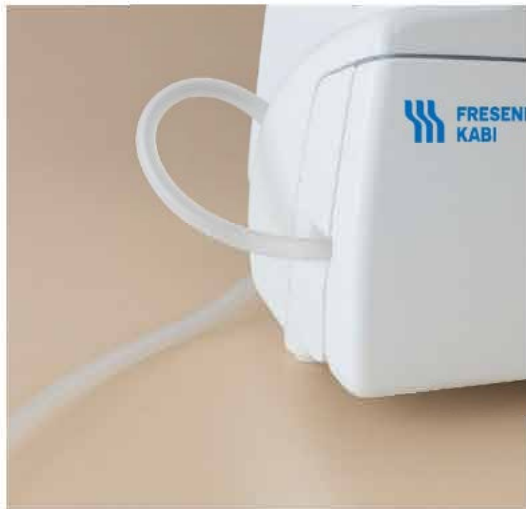
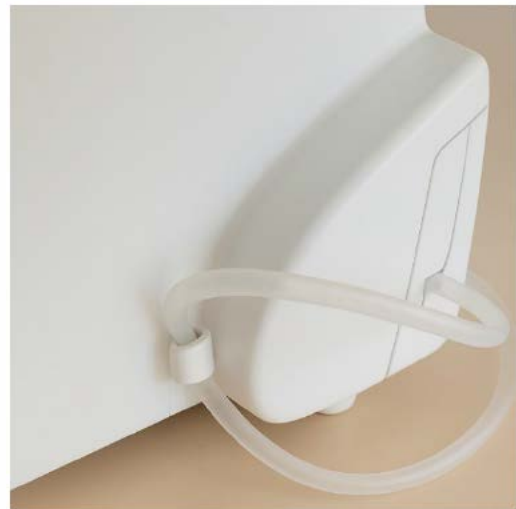
- Verplaats bij het verplaatsen van de pompstations altijd de infuuspaal zelf in plaats van aan de infuuslijn te trekken.
- Gebruik bij het installeren van de infuuslijn de haak aan de linkerkant van de pompbehuizing om de infuuslijn vast te zetten en op zijn plaats te houden tijdens het infuus.

Als er een "Lucht in systeem" alarm optreedt, volg dan de standaardprocedure om de aanwezigheid van lucht in de infuuslijn te controleren. Als er geen lucht wordt gedetecteerd, verwijdert u de infuuslijn uit de pomp, installeert u deze opnieuw en start u het infuus normaal opnieuw.
