Bijgewerkt bericht inzake veiligheid in het veld

In hoogte verstelbare (Height Adjustable, HA) FlexTrak-transportkar
Potentieel risico op vallen door olie lekkage van de HA FlexTrak-transportkar

Oktober 2025

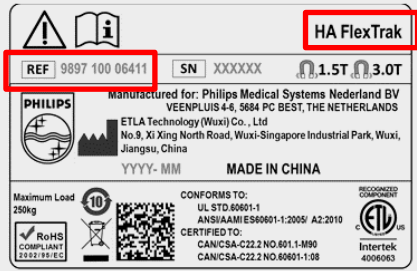
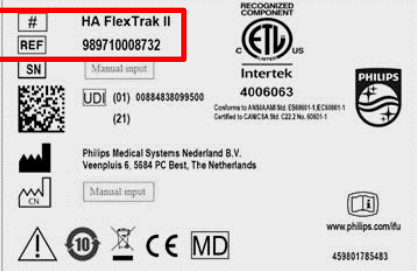
Afbeelding 1. Voorbeeld productlabel

Betrokken producten kunnen worden geïdentificeerd aan de hand van de productnaam en het productnummer (REF), zoals weergegeven in afbeelding 1.

Voorbeeld productlabel	Productnaam	Product Number (REF)

HA FlexTrak	989710006411
		989710006412

HA FlexTrak II	989710008732
		989710008733

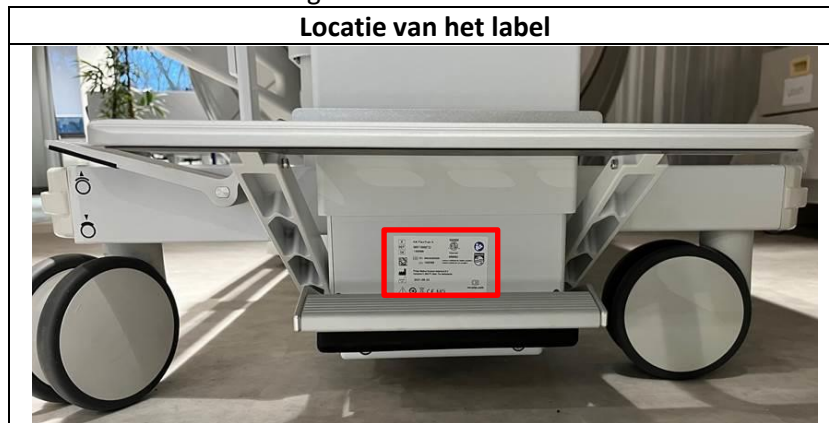
Afbeelding 2. Locatie van het HA FlexTrak-label

Het identificatielabel van de HA FlexTrak bevindt zich aan de handgreepzijde van de transportkar onder het pomppedaal, zoals weergegeven in afbeelding 2.
