DATUM: 11 augustus 2026

REF FSFA/FSN: **APM-26-06129**

**DRINGEND: BERICHT INZAKE DE VEILIGHEID IN HET VELD**  
**(FIELD SAFETY NOTICE, FSN)**  
**ForeSight Oximeterkabel**

| Productnaam | Productcode (REF) | Lotnummer/serienummer | UDI-DI |
|---|---|---|---|
| ForeSight Oximeterkabel | HEMFSM10 | Alle serienummers geproduceerd tussen 1 juni 2021 tot en met 30 juni 2026 | 00690103210927 |

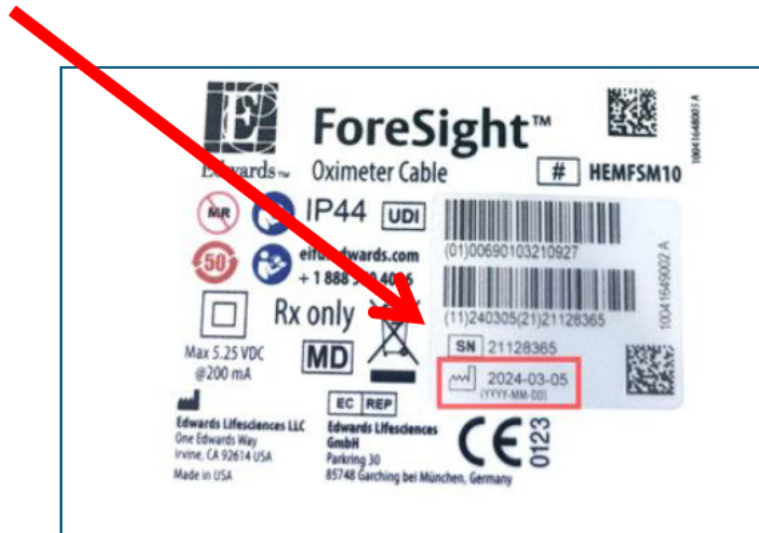
## Bijlage 1 – Identificatie van productiedatum

Dit probleem kan bepaalde apparaten treffen die zijn geproduceerd tussen 1 juni 2021 en 30 juni 2026. Zie volgende afbeelding om de locatie van de productiedatum te bepalen.
