## Dringende veiligheidskennisgeving - Distributeur

**Onderwerp:** Welch Allyn ELI380 elektrocardiograaf voor gebruik in rust met een Laird WLAN module

**FSCA-identificatie:** MOD1319

**Type actie:** Corrigerende actie in verband met veiligheid - Software-upgrade

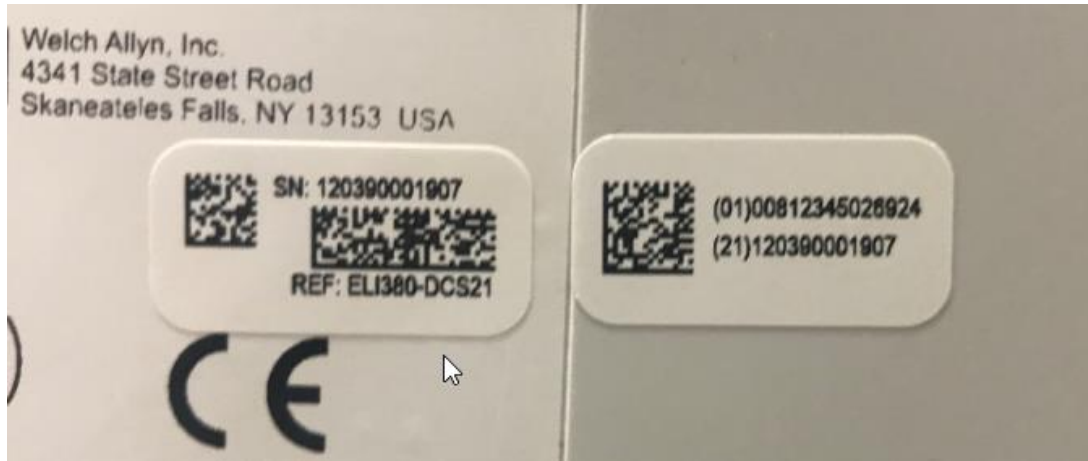
**Bijlage A:  
MOD1319 Etikettering op het toestel**

1. Het serienummer staat op het typeplaatje-etiket op de onderzijde van het toestel en is aangeduid als "SN" zoals hieronder getoond:

**\*De foto is alleen een verwijzing**

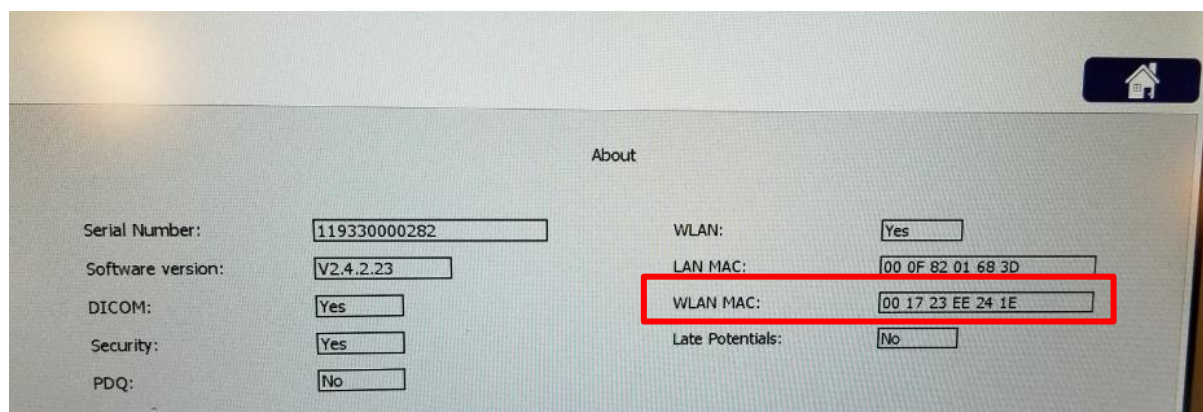
Het WLAN MAC adres staat onder de SETTINGS (Instellingen) functie van de elektrocardiograaf en verschijnt zoals hieronder getoond.

Het WLAN MAC adres bevat 12 tekens waarvan de eerste 6 tekens worden gebruikt om het model van de geïnstalleerde WLAN module te bepalen. De resterende 6 cijfers zijn anders voor elk toestel en niet relevant. Upgrade alleen toestellen naar v2.4.3 met het onderstaande MAC adres.

**MAC adres** = 00 17 23 xx xx xx

Zoals hierboven al vermeld, software v2.4.3 is niet compatibel met B&B modules. **Als het MAC adres 00 0B 28 xx xx xx is, voer de software-upgrade niet uit.**

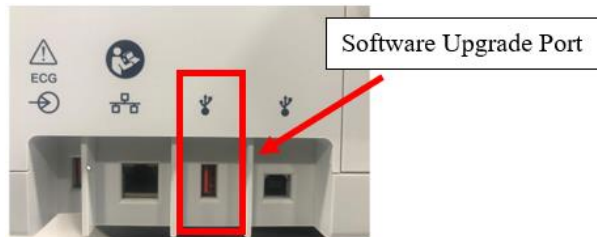
1. Druk op de On/Off (🔌) toets om het toestel uit te schakelen (als het nog niet is uitgeschakeld).
2. Plaats de USB flash drive (gelabeld als item #420282) in de USB-poort van het toestel zoals hieronder getoond (de ECG-invoerpoort niet gebruiken).
