## **URGENT - Veiligheidsbericht**

**CombiDiagnost R90**  
Systeemsoftware-update

**Augustus 2021**

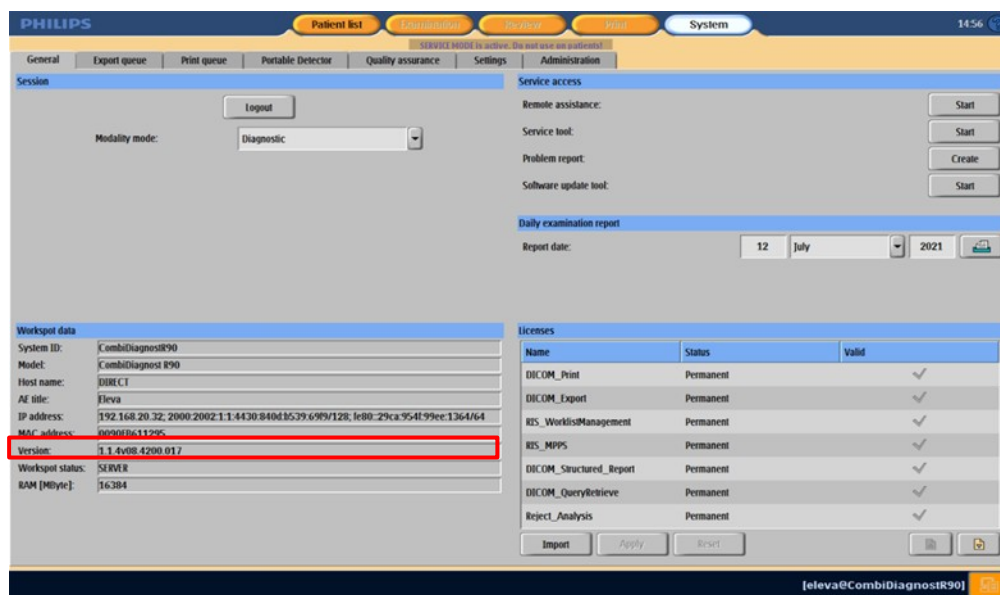
Instructies voor het achterhalen van de softwareversie van uw CombiDiagnost R90-systeem:

1. Start het systeem op en wacht totdat de opstartprocedure is voltooid.
2. Voer op het aanmeldscrem uw gebruikersnaam en wachtwoord in.
3. Klik wanneer het systeem is opgestart op **OK** voor eventuele pop-upberichten die worden weergegeven.
4. Ga op het tabblad **System** (Systeem) naar **Workspot Data** (Workspot-gegevens).
5. De softwareversie staat in het gedeelte **Version** (Versie).
