URGENT veiligheidsbericht UPDATE

Trilogy Evo, Trilogy Evo O2 en Trilogy EV300

Juli 2024

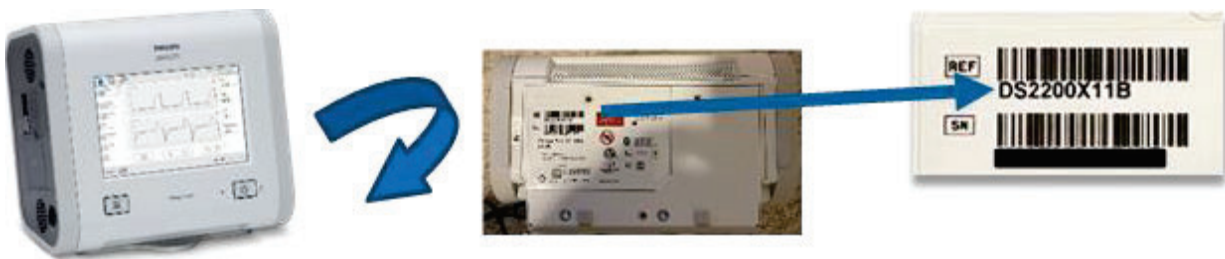
De modellen Trilogy Evo, Trilogy Evo O2 en Trilogy EV300 kunnen worden getroffen door een of meer van de problemen die in deze brief worden beschreven. Raadpleeg het onderdeelnummer aan de onderzijde van het apparaat om het model van uw apparatuur vast te stellen:

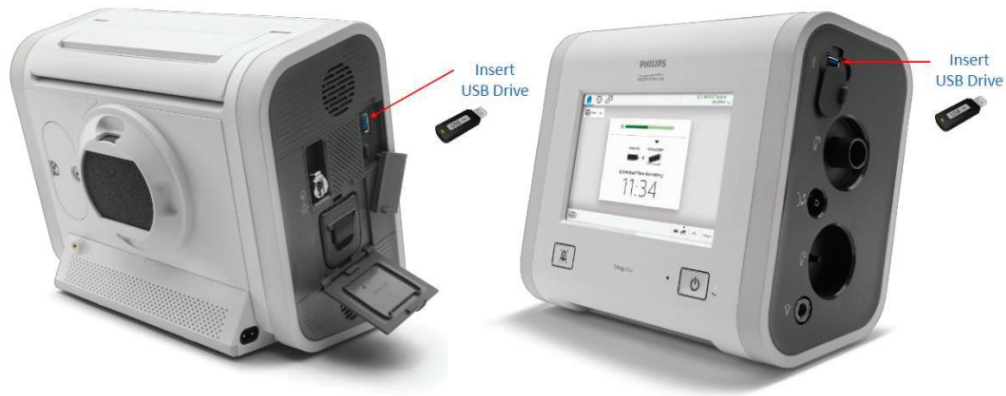
1. Sluit het apparaat aan op de wisselstroom. Druk op de aan/uit (stand-by)-knop.
2. Plaats de USB-stick in een van de twee USB-poorten van uw apparaat.

3. Ga naar het venster OPTIONS (Opties) (sleutelpictogram) > Data Transfer (Gegevensoverdracht)
4. Het apparaat herkent de USB-stick en geeft de softwareversie weer in het vak 'Install Software Update' (Software-update installeren). Klik op dat vak.
5. Controleer of u het apparaat bijwerkt naar de nieuwste versie en klik op YES (Ja)
6. Trilogy Evo is nu bezig met het installeren van de nieuwe software. Een ogenblik geduld.
7. Er wordt een bevestiging weergegeven dat de software-installatie is voltooid. Druk op OK en zet het beademingsapparaat AAN.

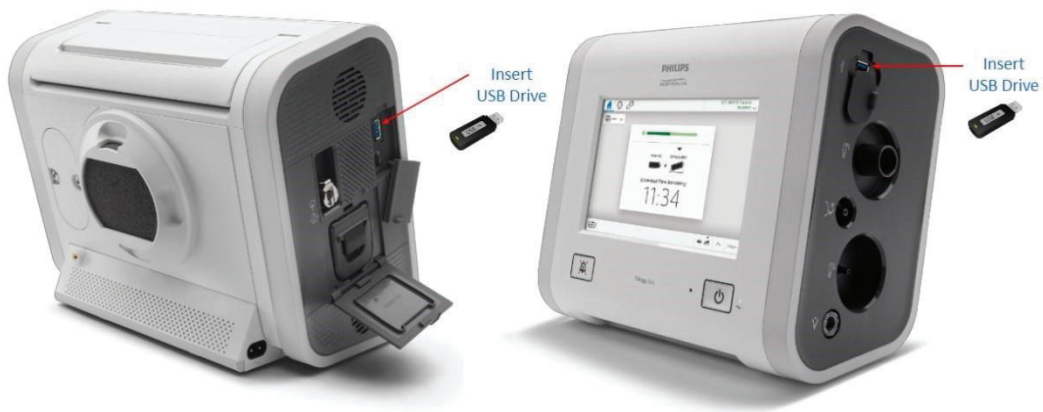
1. Sluit het apparaat aan op de wisselstroom. Druk op de aan/uit (stand-by)-knop.
2. Plaats de USB-stick in een van de twee USB-poorten van uw apparaat.

3. Ga naar het venster OPTIONS (Opties) (sleutelpictogram) > Data Transfer (Gegevensoverdracht)
4. Het apparaat herkent de USB-stick en geeft de softwareversie weer in het vak 'Install Software Update' (Software-update installeren). Klik op dat vak.
5. Controleer of u het apparaat bijwerkt naar de nieuwste versie en klik op YES (Ja)
6. Trilogi Evo is nu bezig met het installeren van de nieuwe software. Een ogenblik geduld.
7. Er wordt een bevestiging weergegeven dat de software-installatie is voltooid. Druk op OK en zet het beademingsapparaat AAN.
