DRINGENDE veiligheidskennisgeving

Philips Azurion- en Allura-systemen

Mogelijk verlies van beeldvormingsfunctionaliteit als gevolg van het niet starten of onderbreken van röntgenstraling via de bedrade voetschakelaar.

Maart 2026

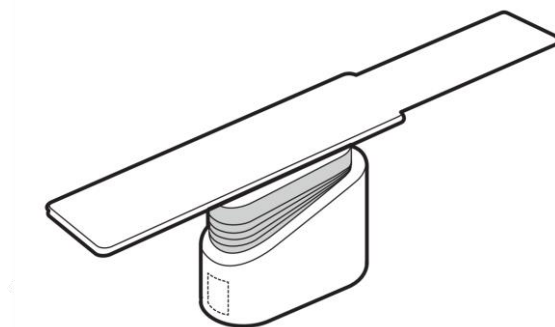
Afbeelding 2: Identificatielabel van de tafel

De onderstaande tabel geeft informatie om het tafeltype te identificeren. Het identificatielabel van de tafel bevindt zich op het onderstel (zie afbeelding 2).

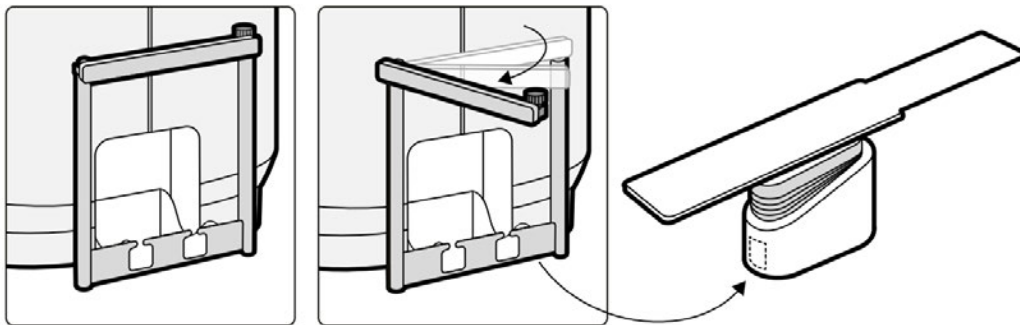
Afbeelding 3 - Accessoirerail tafelonderstel

*AD7XT en AD7XNT hebben een optionele accessoirerail voor het tafelonderstel. Afbeelding 3 toont een schematische weergave van de accessoirerail, inclusief de locatie op het onderstel van de tafel.
