## URGENT veiligheidsmelding

**Spectral CT met softwareversie V5.0, V5.2 of V5.4**  
Beeldartefacten, verkeerde plakdikte, onbedoelde beweging

September 2026

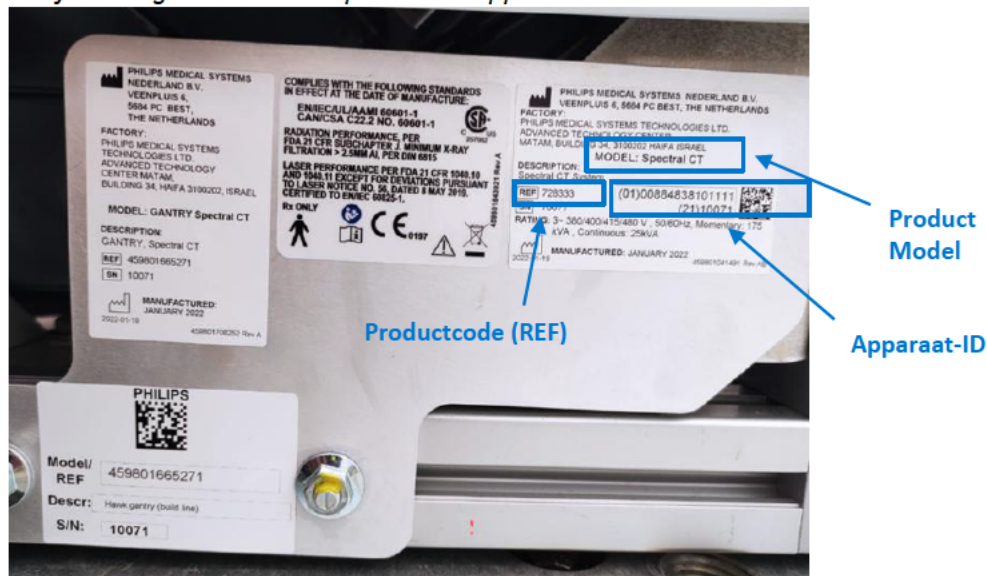
Ga als volgt te werk om te zien of uw systeem is getroffen:  
Lokaliseer de apparaat-ID, modelnaam (Spectral CT) en productcode (REF) op de rechterbenedenhoek van de gantry, zoals weergegeven in afbeelding 1.

*Afbeelding 1. Voorbeeld Spectral CT-apparatuurlabel - 728333*

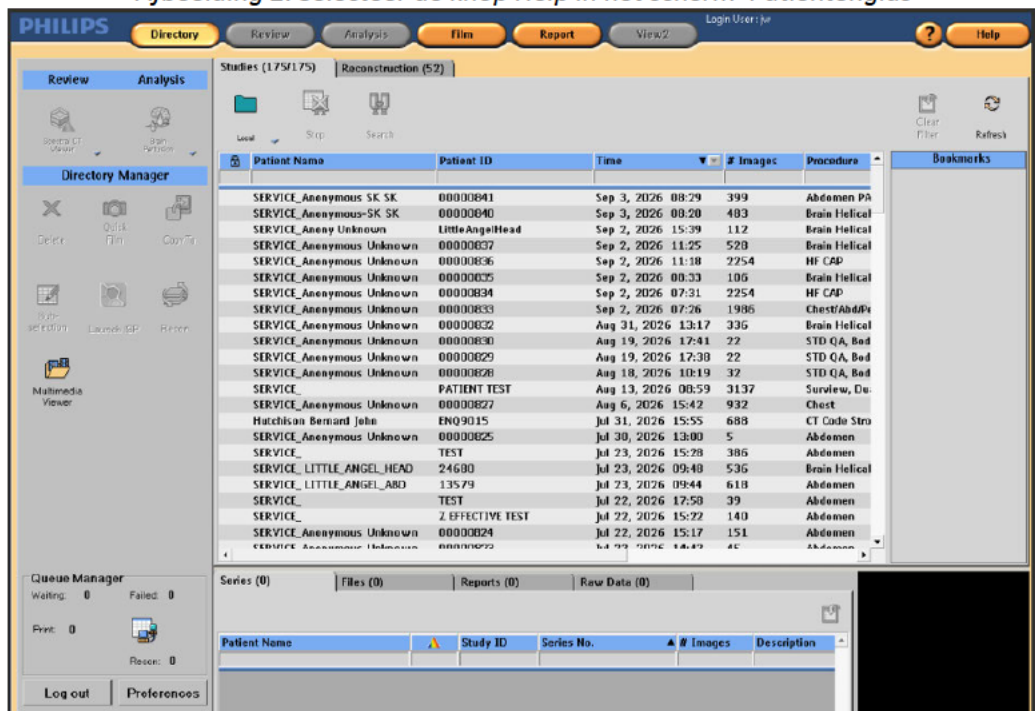
1. Selecteer in het scherm 'Patiëntengids' de **Help**-knop in de rechterbovenhoek zoals weergegeven in afbeelding 2 hieronder.
2. De softwareversie wordt vervolgens weergegeven in afbeelding 3. De softwareversie begint met v.

*Afbeelding 2. Selecteer de knop Help in het scherm 'Patiëntengids'*

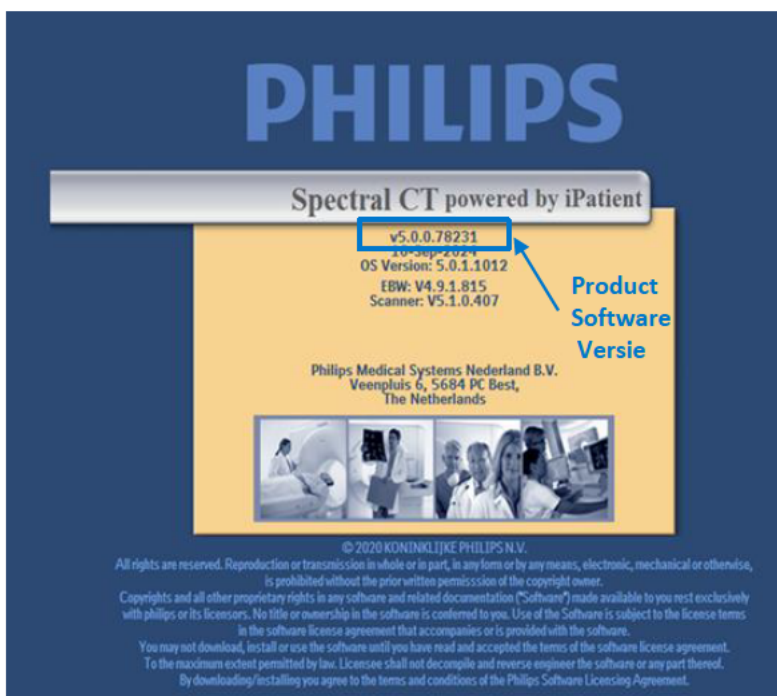
*Afbeelding 3 Voorbeeld van weergave van Softwareversie*
