**Betreft: 92115538-FA**

## **Kennisgeving van veiligheid - Onmiddellijke actie vereist Encore™ 26 Inflation Device Single Pack**

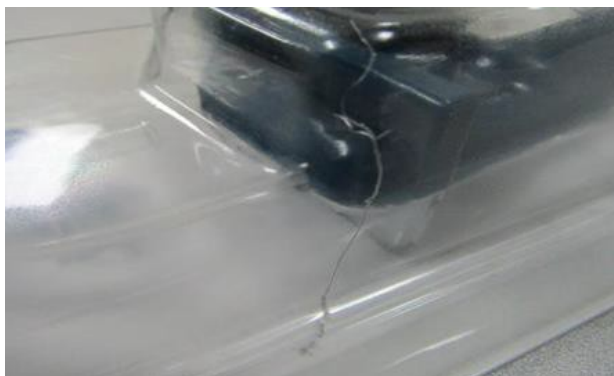
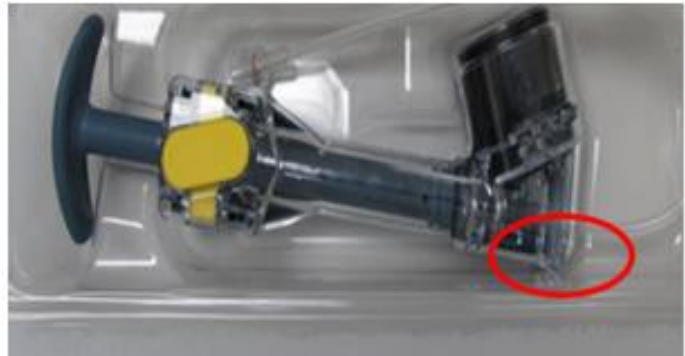
Boston Scientific voert een veiligheidsactie uit met betrekking tot bepaalde partijen Encore 26 Inflation Device **in enkelvoudige verpakking**, welke worden vermeld in Bijlage 1. De instrumententray van deze partijen kan mogelijk barsten onder bepaalde opslag- en gebruiksomstandigheden, zoals stoten tijdens het transport. Dit probleem is waarschijnlijk veroorzaakt doordat het materiaal dat gebruikt wordt bij het verpakkingsproces, gewijzigd is. De klachten die wij hierover ontvingen hebben aangetoond dat het barsten van de instrumententray, dat zich zelden voordoet (ongeveer 0,026%), uitsluitend optreedt bij één deel van de instrumententray, dat wordt getoond in de onderstaande afbeeldingen 1 en 2, en dat het barsten mogelijk kan leiden tot schending van de steriele barrière.

Afbeelding 1 en 2 – Locatie van waargenomen barsten in de onderzochte eenheden waarover klachten zijn ontvangen

2- Controleer het deel van de instrumententray dat hierboven aangegeven is. Indien u eenheden in uw voorraad ontdekt met een gebarsten tray, staak dan onmiddellijk het gebruik ervan en bewaar ze gescheiden van de rest op een veilige locatie.
