Datum: 15-FEB-2019

Dringende Field Safety Notice (FSN) Parkodex-2 Zichtbaarheid labelinformatie

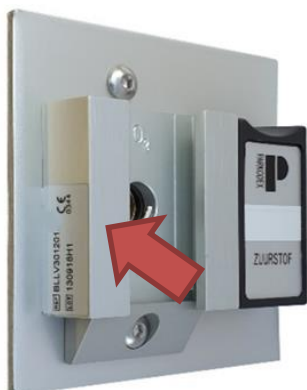
Verbeterd productlabel (voorzijde)

Bij de aangeboden deksels is de productlabeling aangebracht op de achterzijde van het product. Na inbouw is deze informatie niet meer leesbaar zonder dat het deksel moet worden uitgebouwd. In geval van een acute noodsituatie kan, ten behoeve van de vereiste maatregelen, het noodzakelijk zijn om de betreffende deksels onmiddellijk te identificeren. Daarom heeft Parkodex BV het productlabel opnieuw ontworpen. Een overzicht van de betreffende producten en lotnummers vindt u in de bijlage.

3. Type van actie om het risico te beperken*	
3.	<p>1. Acties te ondernemen door de gebruiker*</p> <p> <input checked="" type="checkbox"/> Identificeer hulpmiddel <input checked="" type="checkbox"/> Plaats hulpmiddel in quarantaine <input type="checkbox"/> Retourneer hulpmiddel <input type="checkbox"/> Vernietig hulpmiddel <input checked="" type="checkbox"/> On-site aanpassing/inspectie van hulpmiddel <input type="checkbox"/> Volg aanbevelingen voor patiëntmanagement <input type="checkbox"/> Neem notie van de aanpassingen/versterking van de gebruikershandleiding (IFU) <input type="checkbox"/> Anders, nl <input type="checkbox"/> Geen </p> <p>Parkodex BV wil de aangebrachte labeling herstellen en vraagt uw medewerking voor on-site aanpassing van geleverde producten:</p> <ol style="list-style-type: none"> Indien u als installateur de deksels bij gebruikers installeert, informeer de gebruikers waar deksels geïdentificeerd in de bijlage zijn geïnstalleerd over deze veiligheidsinformatie. Houd nog niet gemonteerde producten met de productcodes en lotnummers uit de bijlage in quarantaine en staak de inbouw ervan. Wij zullen u de nieuwe productlabels en een labelinstructie toesturen zodat deze labels op de juiste plek bevestigd kunnen worden. U kunt de betreffende deksels ook aan ons retour sturen. Na ontvangst zullen wij de labels wijzigen en het product weer aan u retourneren. Mochten de deksels reeds zijn gemonteerd (voor de meeste deksels zal dit het geval zijn), dan adviseren wij dat u het label wijzigt of laat wijzigen tijdens het eerst komend preventief onderhoud of controle beurt in overeenstemming met de instructies voor het uit- en inbouwen beschreven in de geldende onderhoudsvoorschriften en de door ons geleverde labelinstructie. <p>Tijdens de voorbereiding van deze actie is ons duidelijk geworden dat veel gebruikers geen registratie bijhouden van batch nummers. Parkodex BV is van mening dat voor een goede beheersbaarheid van risico's deze registratie van batchnummers van belang is. Wij adviseren u om deze batchnummer registratie op te zetten en tijdens het onderhoud van de gasafname punten ons label aan de voorkant, volgens onze instructie te monteren</p>

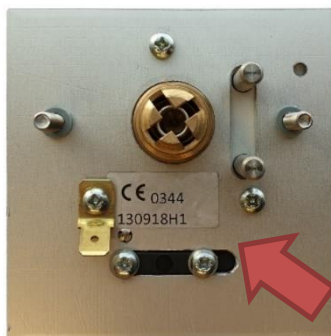
Aangebracht productlabel (achterzijde)

2 Reden van Field Safety Corrective Action (FSCA)*	
2.	1. Beschrijving van het productprobleem* Productlabeling aangebracht op de achterzijde van het product. Na inbouw is deze informatie niet meer leesbaar zonder dat het deksel moet worden uitgebouwd.

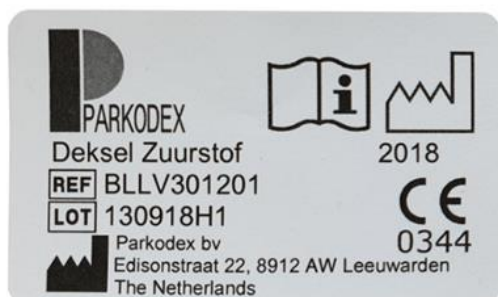
Verbeterd verpakingslabel

Daarnaast is op de verpakking een onvolledig label gebruikt. Op het verpakingslabel ontbreekt het lotnummer en de CE markering. Deze informatie is wel aangebracht op het product. Omdat productlabelinformatie zichtbaar is door het transparante verpakkingsmateriaal, is alle benodigde informatie wel leesbaar, zelfs bij een gesloten verpakking.

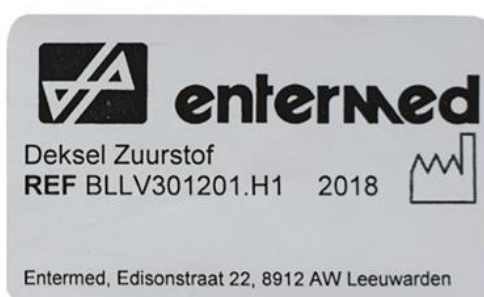
Aangebracht verpakingslabel

2.	4. Andere informatie relevant voor deze FSCA Daarnaast is op de verpakking een onvolledig label gebruikt. Op het verpakkingslabel ontbreekt het lotnummer en de CE markering. Deze informatie is wel aangebracht op het product. Omdat productlabelinformatie zichtbaar is door het transparante verpakkingsmateriaal, is alle benodigde informatie wel leesbaar, zelfs bij gesloten verpakking.
