URGENT - Correctie m.b.t. medisch apparaat

Philips Efficia CM-monitoren Nieuwe softwareversie batterijbeheer

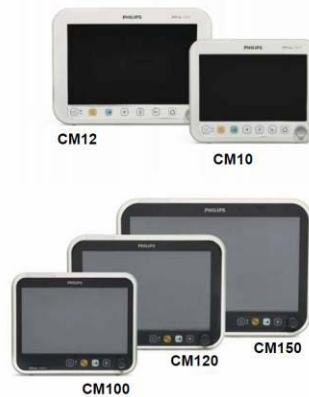
U kunt bepalen of uw apparaat betrokken is bij dit veiligheidsbericht door het productnummer en de softwareversie vast te stellen. Dit kan op de volgende manieren worden gedaan:

- a) Controleer het productnummer van uw Efficia CM-monitor, zoals beschreven op het voorblad van de *Gebruiksaanwijzing* of het label op de achterkant van uw monitor en;
- b) controleer de softwareversie (System Menu / Software Version).
