URGENT - Correctie m.b.t. medisch apparaat

Borstbalg, borst, NM, 3160

Het apparaatlabel bevat geen verklaring met betrekking tot het natuurlijke rubberlatexgehalte

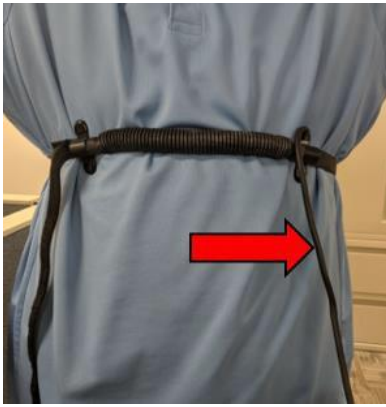
BETROKKEN PRODUCTEN	<table border="1" data-bbox="578 516 1187 583"> <thead> <tr> <th>Onderdeelnummer</th> <th>Beschrijving onderdeel</th> </tr> </thead> <tbody> <tr> <td>94023</td> <td>Borstbalg, borst, NM, 3160</td> </tr> </tbody> </table> <p>Alle borstbalgen die momenteel in distributie zijn worden beïnvloed.</p>	Onderdeelnummer	Beschrijving onderdeel	94023	Borstbalg, borst, NM, 3160
Onderdeelnummer	Beschrijving onderdeel				
94023	Borstbalg, borst, NM, 3160				
PROBLEEMOMSCHRIJVING	<p>De borstbalg bevat 90-95% natuurlijke rubberlatex in de slang die vanaf de balg tot de draadloze zuurstofsaturatie-/pulsoximetriemodule (SpO₂) of gatingeenheid loopt (zie de rode pijl in de afbeelding rechts). De borstbalg is niet gelabeld als voorzien van natuurlijke rubberlatex.</p>

<p>DOOR DE KLANT/GEBRUIKER TE ONDERNEMEN ACTIE</p>	<p>Neem dit bericht door met al uw collega's die dit product gebruiken. Voeg een kopie van dit bericht bij de gebruiksaanwijzing van het apparaat.</p> <p>De borstbalg kan nog steeds worden gebruikt voor bewaking zoals aangegeven door een arts.</p> <ol style="list-style-type: none"> 1. Identificeer alle betrokken borstbalgen in uw instelling met behulp van de richtlijnen in het gedeelte BETROKKEN PRODUCTEN HERKENNEN hierboven. <ul style="list-style-type: none"> • <i>Stuur de producten niet terug naar Philips.</i> 2. Vul het antwoordformulier op de laatste pagina van deze brief in en onderteken deze. 3. Stuur het ingevulde en ondertekende formulier naar Philips. Gebruik hiervoor de contactgegevens op het formulier. 4. Na ontvangst van het antwoordformulier stuurt Philips u één kit per borstbalg die u in uw bezit hebt, samen met instructies voor het labelen van elke borstbalg. 5. Volg bij ontvangst van de kit de meegeleverde instructies op voor het labelen van elke borstbalg in uw bezit. Het label dat moet worden toegevoegd geeft aan dat het product latex bevat.

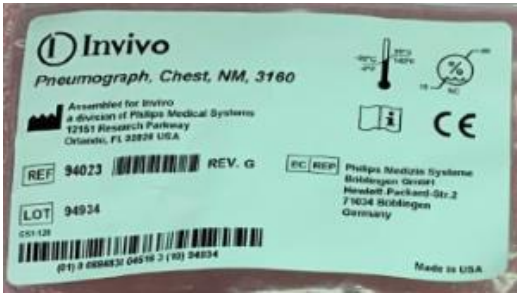
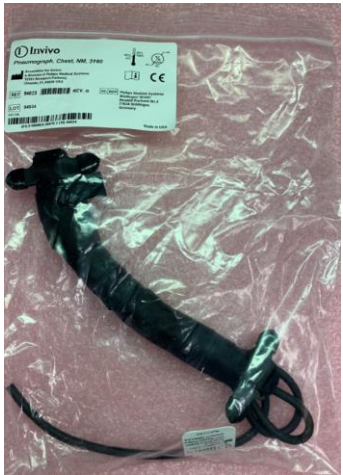
GEVAREN	<p>Natuurlijke rubberlatex is een bekend allergeen dat een impact kan hebben op de patiënt of gebruiker door middel van contact met het apparaat tegen de blote huid. De borstbalg wordt naar verwachting gebruikt over een schort of kleding, maar de mogelijkheid bestaat dat de slang van natuurlijke rubberlatex in contact komt met de blote arm/het blote been van de patiënt, de blote romp van de patiënt (als er geen kleding aanwezig is) of de handen/armen van de gebruiker tijdens de voorbereiding van de patiënt. Problemen met betrekking tot allergenen kunnen variëren van klein (irritatie of uitslag) tot groot (anafylactische schok).</p>				
BETROKKEN PRODUCTEN HERKENNEN	<p>Op de foto rechts en hieronder ziet u de verpakte borstbalg, evenals het label op de buitenverpakking.</p>
