FSN Ref: 2023-11(01)
Date: 06 Dec 2023

Dringend Field Safety Notice
Mölnlycke® Procedure Trays

Dringend Field Safety Notice (FSN)
Mölnlycke® Procedure Trays
Dispo Medical Insufflatieslang in Mölnlycke® Procedure Trays

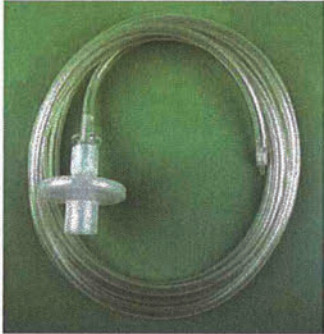
1. Informatie betreffende betrokken component	
1.	<p style="text-align: center;">1. Component</p> <p>Dispo Medical Component: Insufflation tube OD 30Ch ID 22Ch 3,7m HEPA filter 22mm connector LL</p>

<p>Onderdeel van verschillende Mölnlycke® Procedure Trays. Mölnlycke® Procedure Trays zijn customized configuraties van verschillende componenten, samen verpakt en gesteriliseerd in een procedure Tray.</p>

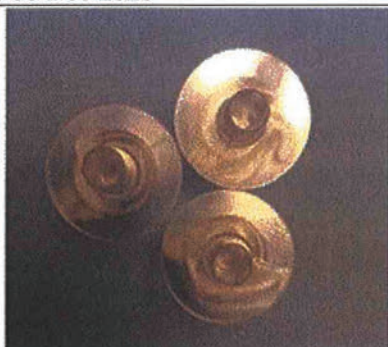
2 Reden voor een Field Safety Corrective Action (FSCA)	
2	<p style="text-align: center;">1. Omschrijving van het probleem</p> <p>Mölnlycke is onlangs op de hoogte gebracht van een actie die is geïnitieerd door Dispo Medical, de wettelijke fabrikant van het hierboven vermelde hulpmiddel. Het probleem heeft betrekking op een fout die zich heeft voorgedaan tijdens het spuitgietproces van een van de filterconnectors tijdens de productie. Een relatief klein deel van deze connectors lijkt ondoordringbaar en wordt van binnenuit geblokkeerd door een afsluitend vlies, zoals in afbeelding 1 hieronder.</p>

Afbeelding 1 – Onjuiste filterconnectors met afsluitend vlies.

Mölnlycke heeft besloten om de FSN van de wettelijke fabrikant te volgen en een corrigerende veiligheidsmaatregel uit te voeren. Op het punt van gebruik van deze Mölnlycke® Procedure trays moet de gebruiker het betreffende onderdeel 2323184-00 (insufflatieslang) identificeren en controleren of de connector open is. Als u een geblokkeerde connector tegenkomt, gooi deze dan weg en breng vigilance@molnlycke.com op de hoogte.

3. **Op de plaats van gebruik van de tray moet de gebruiker controleren of de connector open is.** Als u een geblokkeerde connector tegenkomt, gooi deze dan weg en breng vigilance@molnlycke.com op de hoogte.

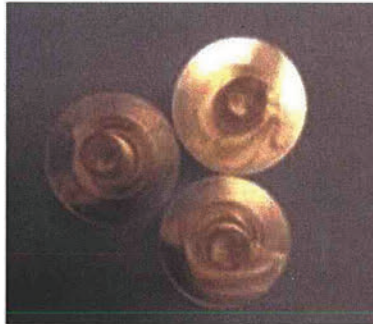
Op het punt van gebruik van deze Mölnlycke® Procedure trays moet de gebruiker **het betreffende onderdeel 2323184-00 (insufflatieslang) identificeren** en controleren of de connector open is. Als u een geblokkeerde connector tegenkomt, gooi deze dan weg en breng vigilance@molnlycke.com op de hoogte.
