URGENT veiligheidsbericht

Storing in ononderbreekbare voeding (UPS) van het Patient Information Center (PIC)

Referentie: CR # 2024-CC-HPM-010, Storing in ononderbreekbare voeding (UPS) van het PIC iX

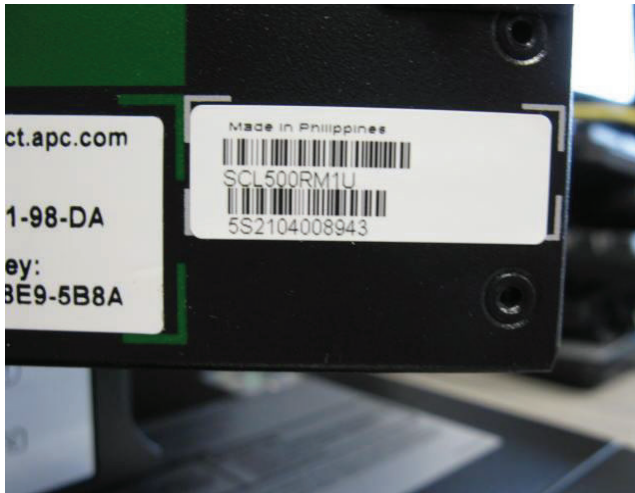
Afbeelding 1:

* Betrokken APC UPS-eenheden zijn geproduceerd binnen een specifieke tijdsperiode. Om de status van een eenheid gemakkelijker te kunnen bepalen, bevatten de serienummers van afzonderlijke eenheden een nummerreeks om het jaar en de week (JJWW) van productie te identificeren. In het voorbeeld van afbeelding 1 hieronder is het serienummer van de eenheid 5S2104008943, wat betekent dat het is geproduceerd in week 04 van het jaar 2021. De notatie van het serienummer is 5SJWW123456.

Het onderdeelnummer van de fabrikant is SCL500RM1U, met serienummer 5S2104008943 op het UPS-apparaat. Week 04 van 2021
