FSCA/FSN REF: MMS-26-06037

DRINGEND: FIELD SAFETY NOTICE, FSN
BD BODYGUARD T34 POMP

Productnaam	Productcode (REF)	Lotnummer/serienummer	Uiterste gebruiksdatum	UDI-DI	Softwareversie
BD BODYGUARD T34 POMP	999-103BDEN	zie weblink	N/A	(01)00885403497233	N/A

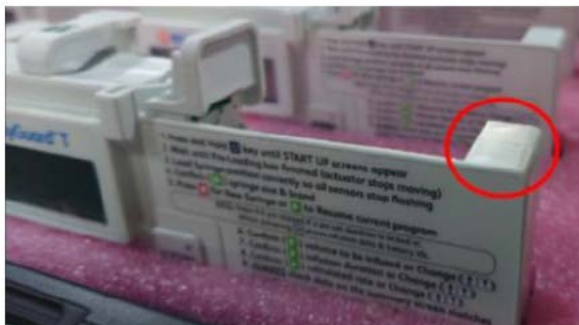
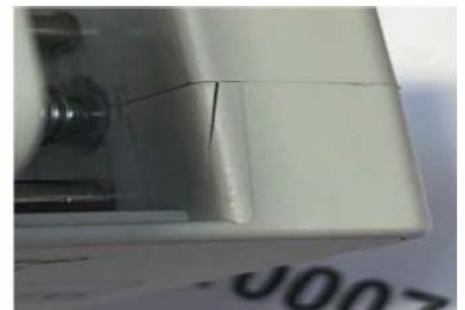
BD heeft via interne productinspecties vastgesteld dat bij de specifieke serienummers van BD Bodyguard™ T Spuitpompen (zie [weblinkhttps://bdx.my.site.com/CC360/s/impactedproducts?language=en_US&rn=MMS-26-06037%20GLOBAL](https://bdx.my.site.com/CC360/s/impactedproducts?language=en_US&rn=MMS-26-06037%20GLOBAL)) mogelijk een scheur kan ontstaan in de voorste behuizing, specifiek op de plek die rood omcirkeld is, zoals te zien is op onderstaande afbeeldingen

Afbeelding1 & 2: Voorbeeld van een scheur in de voorste behuizing van een BD Bodyguard™ T-spuitpomp

Als een pomp met een gebarsten behuizing wordt gebruikt en vloeistof of vocht in de interne componenten terecht komt, kan de infusie worden onderbroken. Daarnaast mag de infusie niet worden gestart als een

behandelaar of verzorger de scheur tijdens de installatie identificeert. In beide situaties kan dit leiden tot een tijdelijke vertraging of onderbreking van de therapie.

BD heeft een verbeterd inspectieproces geïmplementeerd voor specifieke BD Bodyguard™ T-spuitpompen die op de markt worden gebracht.

BD is een onderzoek gestart om de oorzaak van dit productieprobleem te achterhalen en zal maatregelen nemen om herhaling te voorkomen.

- Inspecteer het betrokken Product op een scheur in de voorste behuizing, zoals hierboven beschreven. De lijst met betrokken Producten is ook te vinden op de webpagina: https://bdx.my_site.com/CC360/s/impactedproducts?language=en_US&rn=MMS-26-06037%20GLOBAL

- Als er een barst wordt waargenomen, stop dan onmiddellijk met het gebruik van de specifieke serienummers van BD Bodyguard™ T-spuitpompen die in Bijlage 1 zijn vermeld, en zoek een alternatief apparaat

- Als er geen scheur wordt waargenomen, kan het apparaat worden gebruikt totdat de herstelling is voltooid
- Er is geen extra follow-up activiteit nodig als het apparaat al gebruikt is en de therapie afgerond is.

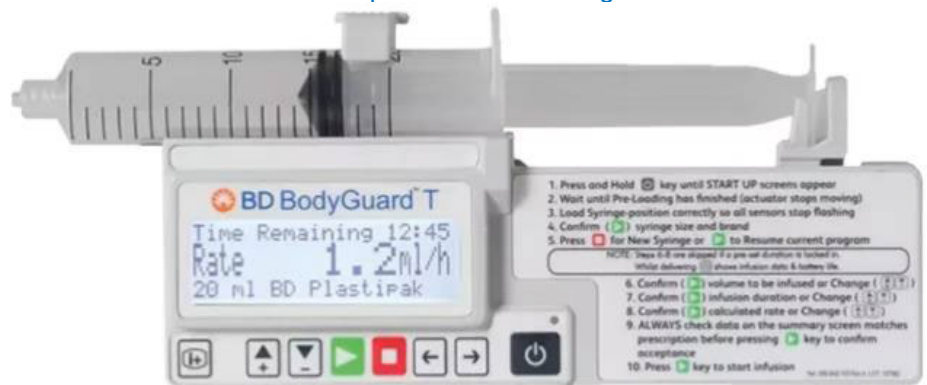
De BD BodyGuard™ T is een ambulante infusiespuitpomp, bedoeld om medicatie via de ader naar de patiënt over te brengen.

Afbeelding 3. BD BODYGUARD T34 POMP
