NIEUW**DRINGEND: VELDVEILIGHEIDSMELDING – MDS-26-06018****BD Connecta™ Stopkranen**

Soort actie: Adviserend

Aandacht: Klinisch personeel, risicomangers, inkoopmanagersDeze brief bevat belangrijke informatie die uw **onmiddellijke** aandacht vereist.

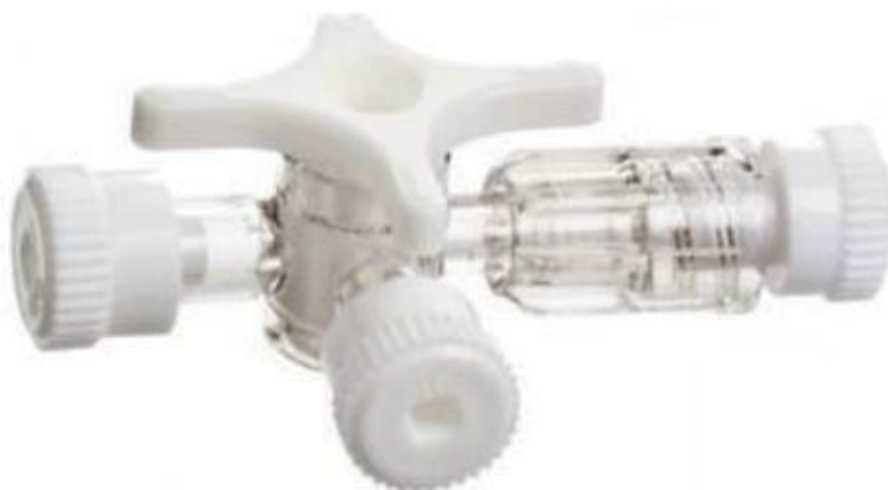
Figuur 1 BD Connecta™ stopkraan

De BD Connecta™ stopkraan is een stopkraan met twee poorten en een roterende hendel om de vloeibeweging door het apparaat te regelen. Zie de afbeelding hieronder.

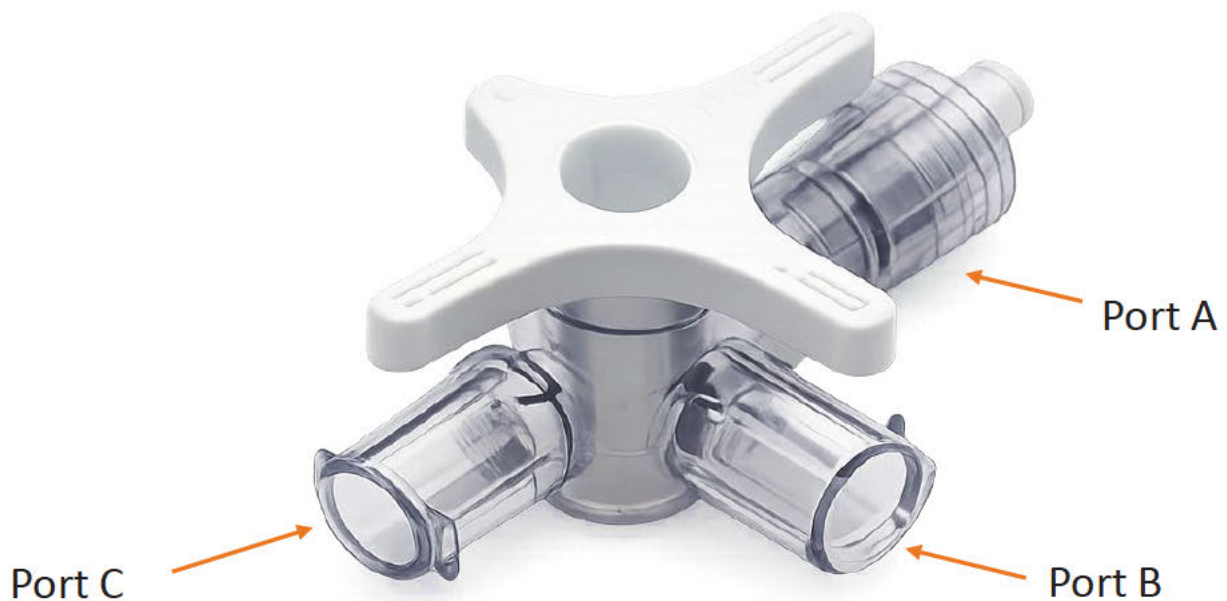
Figuur 2. BD Connecta™ stopkraan

Via klantfeedback heeft BD een waargenomen probleem geïdentificeerd in de werking van Port C van de BD Connecta™ Stopcock (Figuur 2) tijdens gebruik. Rapporten die BD heeft ontvangen, geven aan dat bij het gebruik van polypropyleen plastic luer lock-spuiten, de verbinding bij poort C de spuit kan overroteren en continu blijft draaien. Hierdoor wordt de verbinding door sommige klinische gebruikers als instabiel beoordeeld.

BD-testen toonden een veilige verbinding aan en identificeerden geen lekkage onder klinisch relevante gesimuleerde omstandigheden die met dit probleem verband houden. Daarnaast bevestigden de BD-testen dat het probleem niet optreedt wanneer Port C is aangesloten op polycarbonaatspuiten of infuusbuizen.

Bij testen met polypropyleen spuiten bleek dat bij Port C een lagere torsiëkracht (draaimoment) vereist was om de schroefdraad van de spuit te overschrijden, wat leidde tot schijnbare overmatige doordraaiing van de verbinding. Deze vaststelling is in lijn met de feedback van gebruikers.

Dit verschil in draaimoment (torsiëkracht) tijdens het aansluiten en de daaruit voortvloeiende overmatige doordraaiing kan bij gebruikers tot verwarring leiden tijdens het gebruik van het hulpmiddel.

- Zorg ervoor dat alle verbindingen veilig zijn vóór gebruik en controleer dat injectiepoorten voor en na elk gebruik gesloten zijn.
- Vermijd bij het gebruik van het product overdraaiing. Overmatig draaien kan de integriteit van het product beschadigen.
- Het gebruik van overmatige kracht tijdens het aansluiten kan stopkraanpoorten overbelasten, vooral wanneer er smeerrijke infusaties zoals vetemulsies aanwezig zijn.

Opmerking: De weerstand tussen de mannelijke luerconnector en de BD Connecta™ stopkraan bij het draaien geeft aan dat de verbinding volledig is ingeschakeld en stevig is.

BD is een project gestart om het ontwerp van Port C van de BD Connecta™ Stopcock te verbeteren.
