# **VEILIGHEIDSWAARSCHUWING**

## **Infusomat® Space P volumetrische infuuspompen**

De fabrikant, B. Braun Melsungen AG, heeft besloten een Field Safety Corrective Action (FSCA) uit te sturen voor onderstaand product:

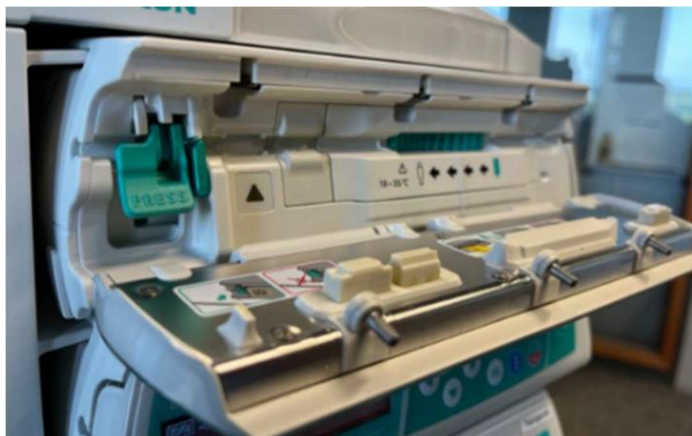
**Afbeelding 1 - Veiligheidsklem in gesloten positie na het openen van de pompdeur**

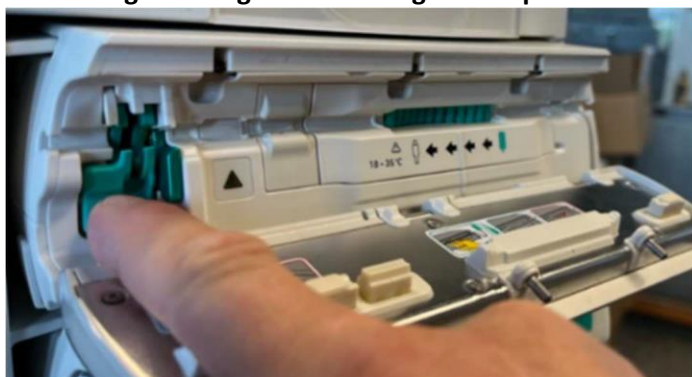
**Afbeelding 2 - Veiligheidsklem in open positie wanneer de bedieningshendel wordt ingedrukt**

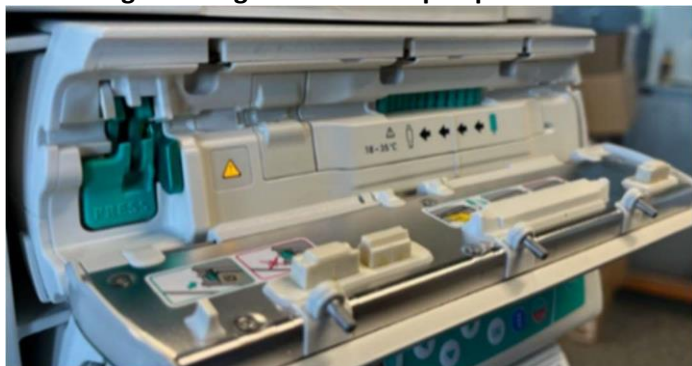
**Afbeelding 3 - Correcte toestand:  
de bedieningshendel blijft vergrendeld en houdt de veiligheidsklem open**

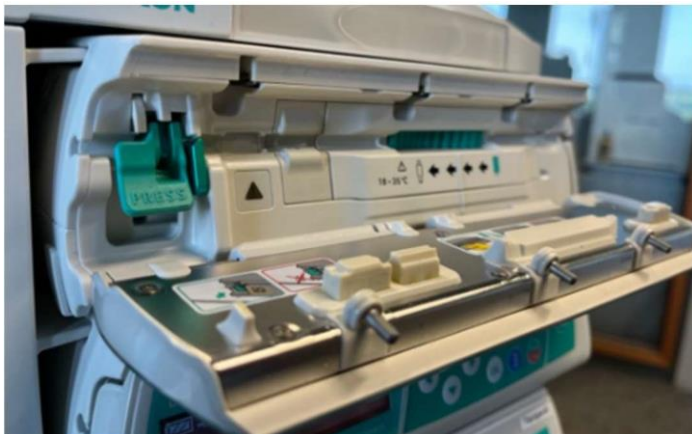
Bij de betrokken Infusomat® Space P pompen kan de bedieningshendel na indrukken mogelijk niet vergrendeld blijven. Hierdoor kan de veiligheidsklem opnieuw sluiten wanneer de hendel wordt losgelaten. Dit kan het plaatsen van de infuuslijn bemoeilijken of in sommige situaties tijdelijk verhinderen.

#### **Afbeelding 4 - Storing:**

**de bedieningshendel blijft niet vergrendeld en de veiligheidsklem sluit na loslaten**

- B. Braun roept de getroffen Infusomat® Space P-apparaten proactief terug om de mogelijk defecte veiligheidsklem te vervangen.
- De vervanging zal worden uitgevoerd door geautoriseerd servicepersoneel.
- Reserveonderdelen zijn beschikbaar.
- De apparaten worden volledig hersteld naar de beoogde functionaliteit.
