**FSCA/FSN REF.: MMS-26-06113**

**DRINGEND: BERICHT INZAKE DE VEILIGHEID IN HET VELD**  
**(FIELD SAFETY NOTICE, FSN)**  
**BD Alaris GW800 Infusiepomp**

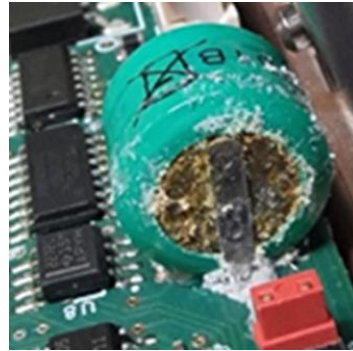
BD heeft via klantfeedback vastgesteld dat de BT1 (Varta 3/V15H NiMH) geïntegreerde batterij in de Alaris™ GW800-pompen (zie de volgende weblink [https://bdx.my.site.com/CC360/s/impactedproducts?language=en\\_US&rn=MMS-26-06113%20GLOBAL](https://bdx.my.site.com/CC360/s/impactedproducts?language=en_US&rn=MMS-26-06113%20GLOBAL) voor getroffen serienummers) het potentieel heeft om onverwacht te corroderen (zie Figuur 1).

Een gecorrodeerde BT1 geïntegreerde batterij op het bedieningspaneel van de Alaris™ GW800 infusiepomp kan zich verspreiden naar de Printed Circuit Board Assembly (PCBA), waar verschillende componenten zijn geplaatst die de werking van de pomp regelen.

Figuur 1: Afbeelding van gecorrodeerde BT1 geïntegreerde batterij

- Blijf de Alaris™ GW800-pompen gebruiken met hun bestaande etikettering en gebruiksaanwijzingen.
- Als u ziet dat de pomp een foutalarm vertoont, haal deze dan onmiddellijk uit dienst voor inspectie door gekwalificeerd servicepersoneel volgens de gebruiksinstructies van het apparaat. Gebruik ondertussen een alternatieve infuuspomp.

- Regel dat de serienummers van de getroffen Alaris™ GW800-pompen beschikbaar worden gesteld voor het herstellingswerk, wanneer BD/uw Service Organisation contact opneemt
