DRINGENDE VEILIGHEIDSKENNISGEVING FA- Q325-HF-4

HeartMate II® en HeartMate 3™ systeemcontrollers gebruikt
met HeartMate 3™ LVAS en HeartMate II® LVAS
(Modelnummers: 106017, 106524INT, 106531INT, 106531LF2)

Heart Failure Division
Abbott Medical

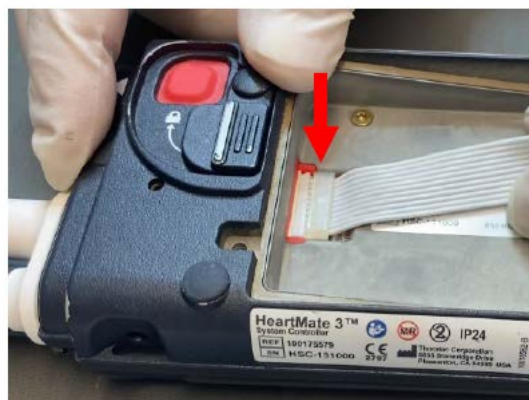
Afbeelding 1: Aansluiting van lintvormig snoer backupbatterij

Bij de bevestigde klachten heeft Abbott corrosie aangetroffen bij het aansluitpunt tussen de systeemcontroller en het lintvormige snoer van de backupbatterij. Dit kan veroorzaakt zijn door overmatig bewegen van het lintvormige snoer tijdens installatie of vervanging van de backupbatterij, specifiek bij de aansluiting van het lintvormige snoer, zie Afbeelding 1.

Om het backupbatterij-alarm van de controller in de toekomst minder vaak te laten activeren, raadt Abbott aan om bij het installeren of vervangen van de backupbatterij zo weinig mogelijk het koppelvlak tussen het lintvormige snoer en de controller te bewegen, belasten of eraan te trekken. Een voorbeeld van overmatig hanteren zou zijn dat u het lintvormige snoer gebruikt om de controller eraan te laten hangen.

Abbott werkt aan een verandering in de aansluiting tussen de systeemcontroller en de backupbatterij om het probleem aan te pakken; de verandering wordt ingevoerd zodra er goedkeuring van de regelgevende instantie ontvangen is.

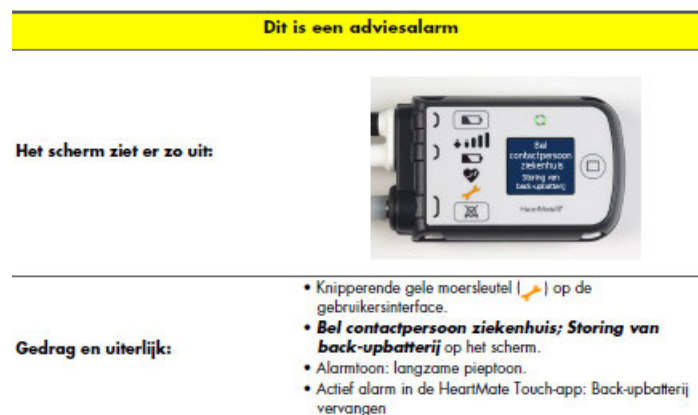
Afbeelding 2: Backupbatterij-alarm, pag. 7-24, Gebruiksaanwijzing voor de arts voor HeartMate 3™ LVAS

Wanneer het backupbatterij-alarm actief is, verschijnt dit alarm ter informatie als een knipperende gele steeksleutel op de gebruikersinterface en verschijnt “(Bel contactpersoon in het ziekenhuis; storing backupbatterij)” op het scherm (zie Afbeelding 2 hieronder) en er klinkt een langzame pieptoon. In een klinische setting is er een actief alarm in de HeartMate Touch App dat luidt “Back-upbatterij vervangen”).

Ter herinnering: wanneer dit alarm actief is en de pomp draait en doorstroming op gang blijft (aangeduid door de groene pijl

) , dan beïnvloedt het alarm de functionaliteit van de controller of de pomp niet.

Deze stappen worden ook vermeld in de bestaande Gebruiksaanwijzing voor de arts. In de Gebruiksaanwijzing voor de arts voor de HeartMate II® en HeartMate 3™ Left Ventricular Assist System (LVAS) (pag. 7-21 voor HeartMate II®, pag. 7-24 voor HeartMate 3™) staat dat indien het backupbatterij-alarm actief is, de patiënt eerst moet zorgen voor een externe voedingsbron (bv. 14V-batterijen of wisselstroom via de mobiele stroomvoorziening), totdat het probleem opgelost is. Op die manier blijft de pomp naar behoren werken en wordt de doorstroming in stand gehouden. Om het probleem op te lossen:

- Moet de patiënt het ziekenhuis onmiddellijk bellen voor een diagnose en voor instructies.
- Indien de systeemcontroller vervangen moet worden, herinner de patiënt er dan aan dat er een mantelzorgverzorger aanwezig moet zijn tijdens de vervanging en dat alle aanwijzingen over het vervangen van de systeemcontroller opgevolgd moeten worden.
- Als de backupbatterij vervangen moet worden, adviseer de patiënt dan om uw kliniek te bezoeken en laat een arts de 11 Volt Lithium-Ion backupbatterij in de systeemcontroller vervangen (zie pag. 2-42 voor HeartMate II® en pag. 2-40 voor HeartMate 3™).
