Onderwerp: Veiligheidsmelding – Accu's (CM-1-11AH-S, CM-1-5AH-S en CM-1-2.9AH-S)

We hebben u eerder geïnformeerd over een mogelijk kwaliteitsprobleem met betrekking tot de Klaxon Klick smart BMS-accu's (informatie gepubliceerd op 15 oktober).

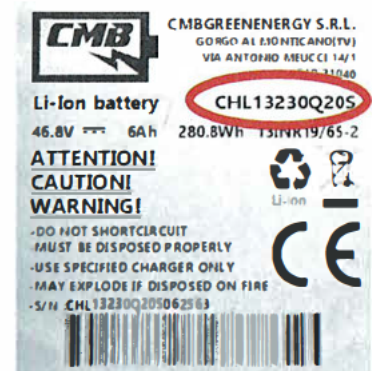
Code Klaxon-accu	Accumodel (zie acculabel)	Beschrijving
CM-1-11AH-S	CHL134BCL20S	Race-accu 48 V 11,6 Ah met BMS (P, R, M, PSL, RS, FS)
CM-1-5AH-S	CHL13230Q20S	Race Lite-accu 48 V 5 Ah met BMS (P, R, M, PSL, RS, FS)
CM-1-2.9AH-S	CHL13130Q20S	Fly Race-accu 48 V 3 Ah met BMS (P, R, M, PSL, RS, FS)

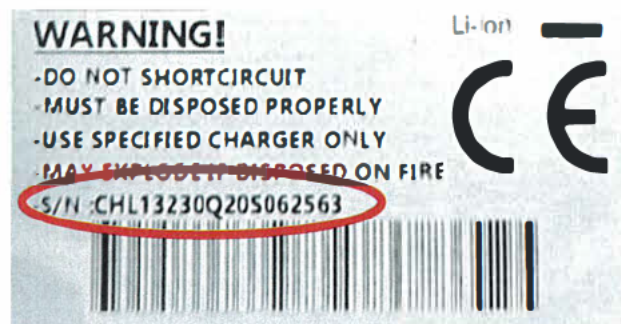
De betreffende componenten behoren tot partij 0425, 0625, 0725 en 0825. U kunt het partijnummer identificeren door het serienummer van de accu te controleren – met name de tekens 13 tot 16:

Voorbeeld:

Serienummer: S/N CHL13230Q20S062563

Partij: 0625
